VYSOKÉ UČENÍ TECHNICKÉ V BRNĚ  
BRNO UNIVERSITY OF TECHNOLOGY

## ANALÝZA JÍZDY OSOBNÍHO VOZIDLA S PŘÍVĚSEM

PŘÍLOHA DIPLOMOVÉ PRÁCE

ČÁST D – STUDIE TECHNICKÉHO STAVU TAŽNÝCH ZAŘÍZENÍ

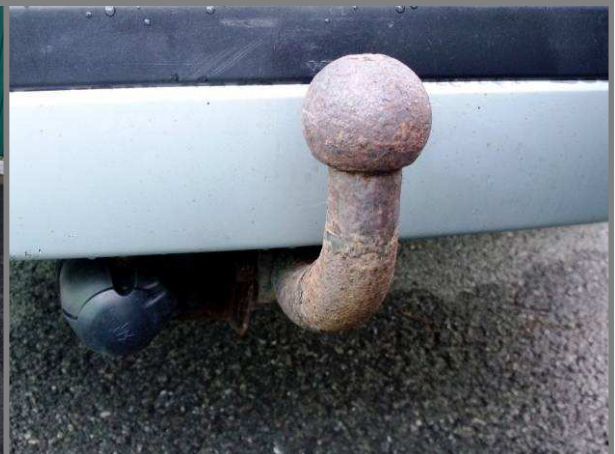
Výrobce	Typ vozidla	Registrační značka	Rok výroby	Stav počítadla km	Typ tažného zařízení
Renault	Megane	4B8 4074	2001	334 000	nezjištěno
Ø podélný	Odchylka ISO	Ø příčný	Odchylka ISO	Ø podélný - Ø příčný	
49,58 mm	-0,42 mm	49,60 mm	-0,40 mm	-0,02 mm	
<b>Poznámka</b> Silná koroze všech kovových částí

Obr. D8 – pohled na tažné zařízení

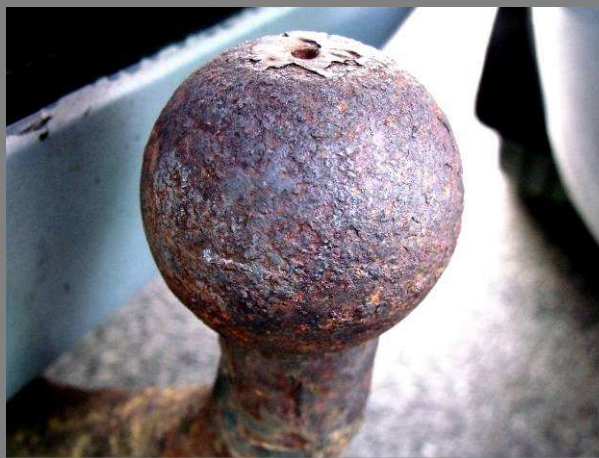
Obr. D9 – detail zkorodované hlavice

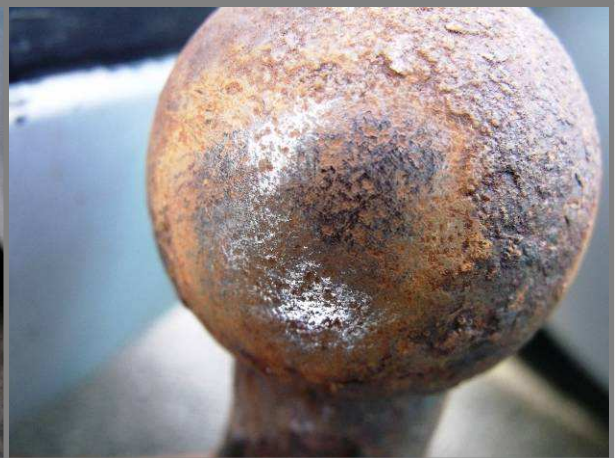
Obr. D10 – detail očištěné struktury

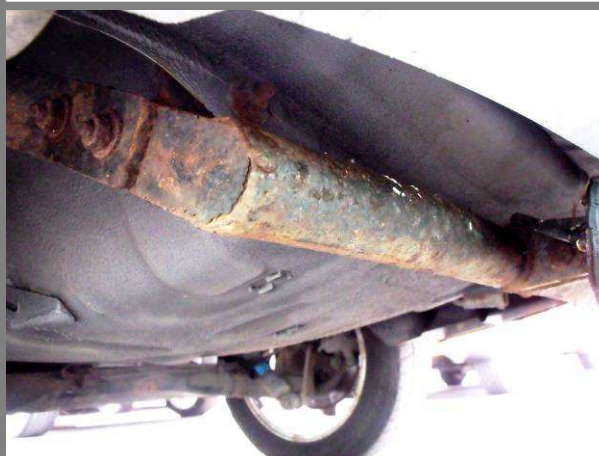
Obr. D11 – koroze rámu tažného zařízení

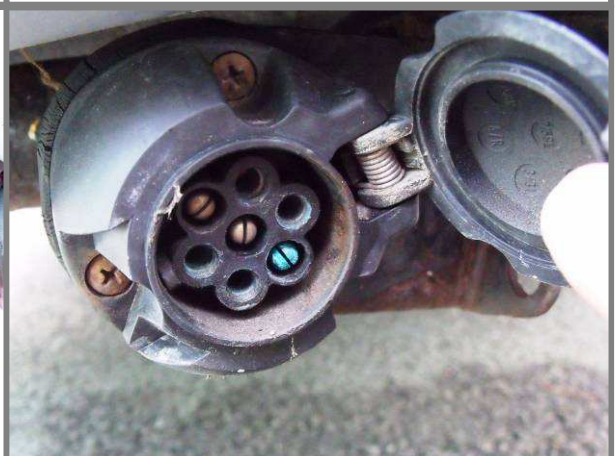
Obr. D12 – zoxidované kontakty zásuvky

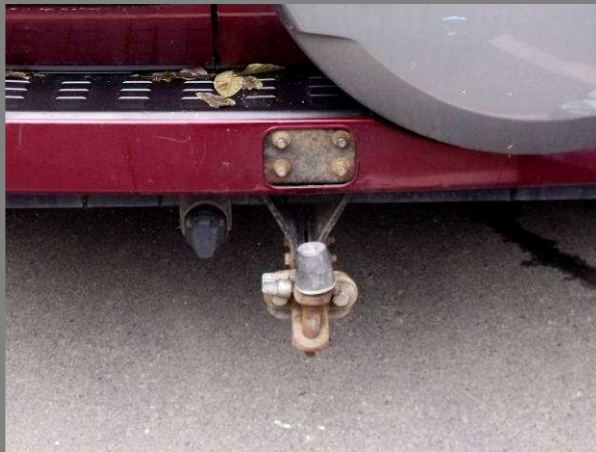
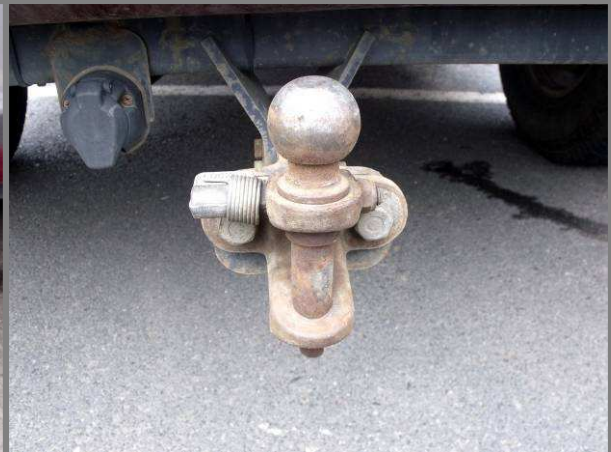
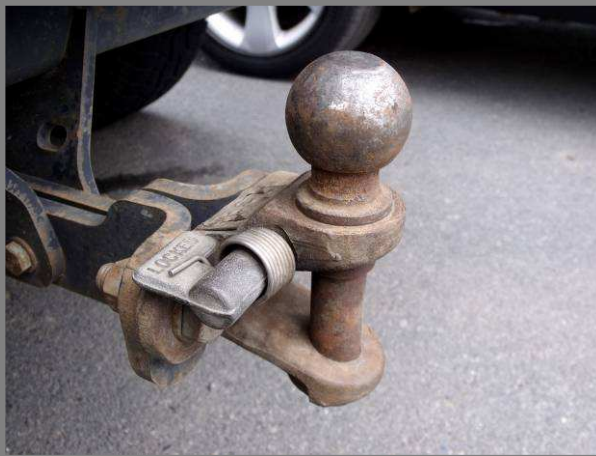
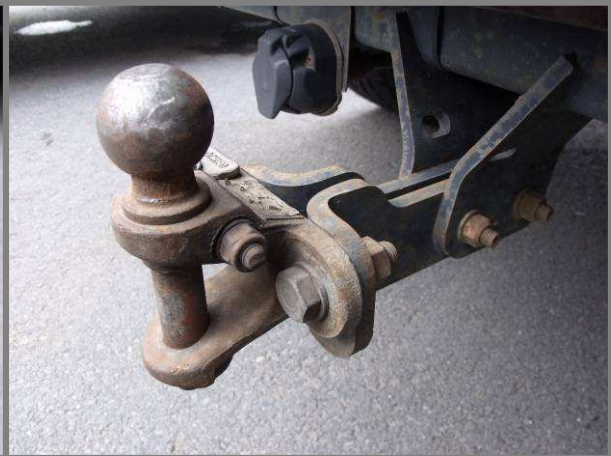
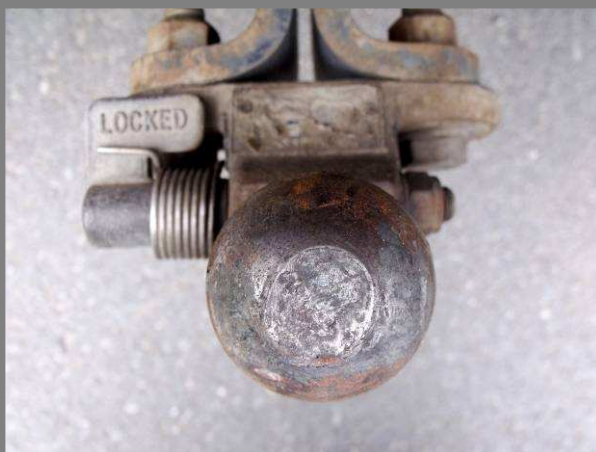
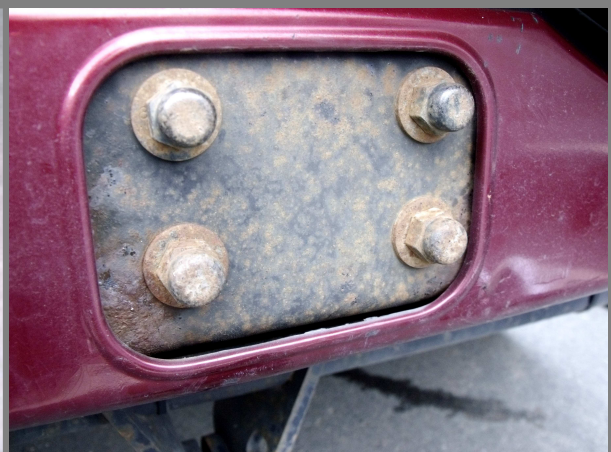
Výrobce	Typ vozidla	Registrační značka	Rok výroby	Stav počítadla km	Typ tažného zařízení
Nissan	Patrol	5B9 1601	2006	168 000	nezjištěno
Ø podélný	Odchylka ISO	Ø příčný	Odchylka ISO	Ø podélný - Ø příčný	
49,74 mm	- 0,26 mm	49,85 mm	- 0,15 mm	- 0,11 mm	
<b>Poznámka</b>	Na povrchu hlavice viditelný ztuhlý materiál vlivem volného spojení s přípojným kloubem.

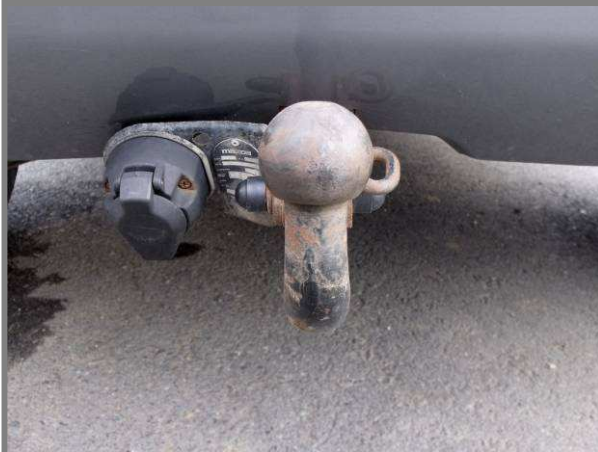
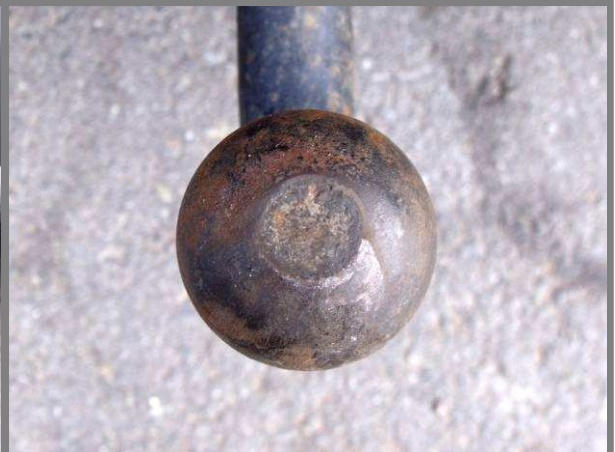
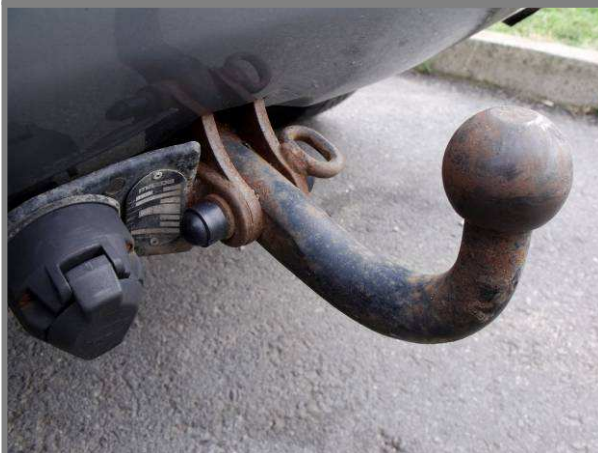
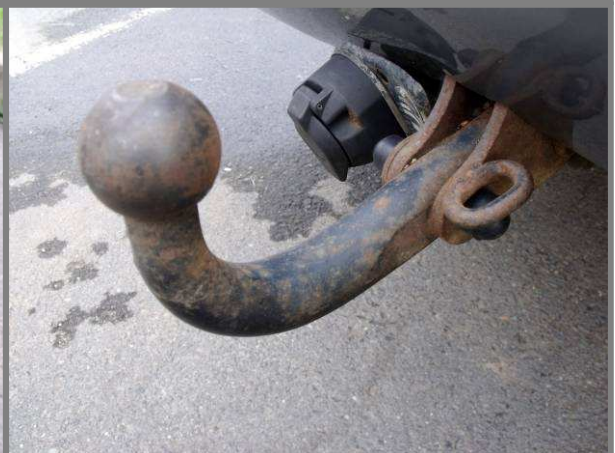
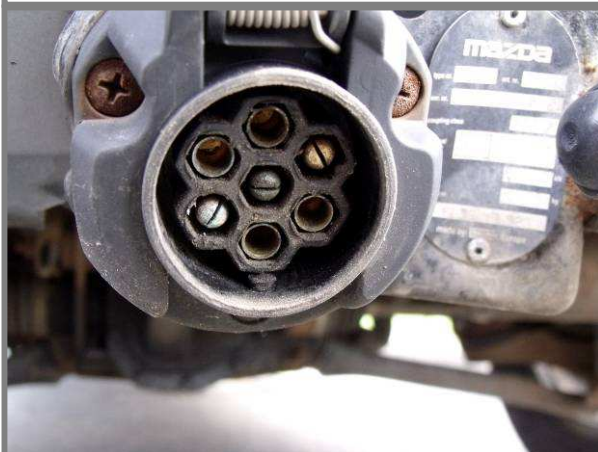
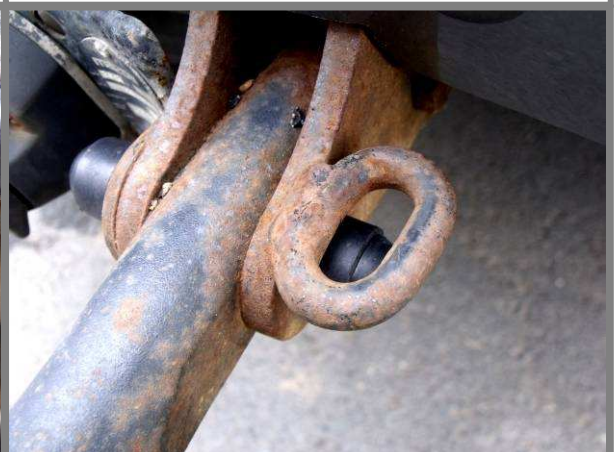
Výrobce	Typ vozidla	Registrační značka	Rok výroby	Stav počítadla km	Typ tažného zařízení
Mazda	Tribute	3B3 2295	2002	152 000	Brink
Ø podélný	Odchylka ISO	Ø příčný	Odchylka ISO	Ø podélný - Ø příčný	
49,70 mm	- 0,30 mm	49,85 mm	- 0,15 mm	- 0,15 mm	
<b>Poznámka</b> Dodatečně přivařené řetězové oko pro upevnění zajišťovacího lanka

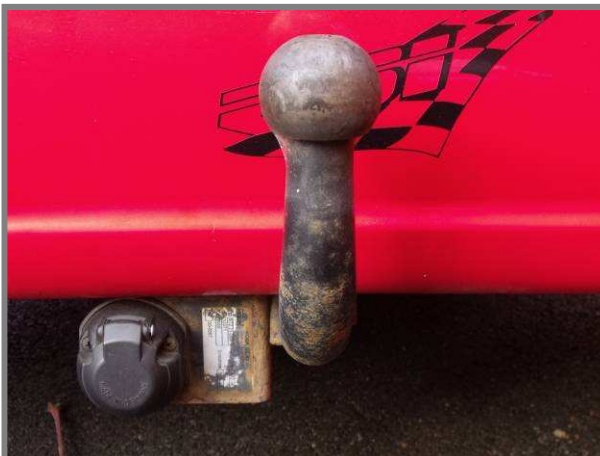
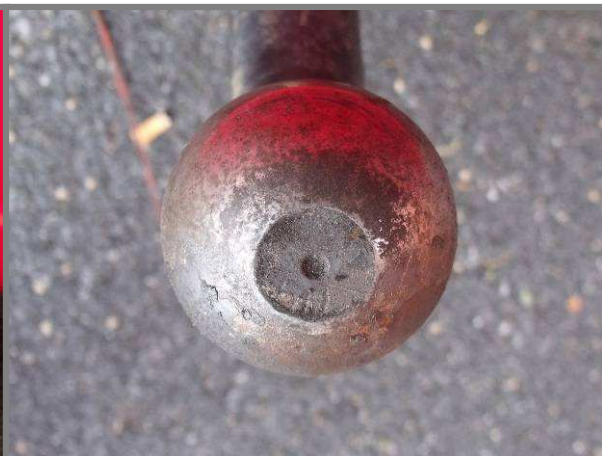
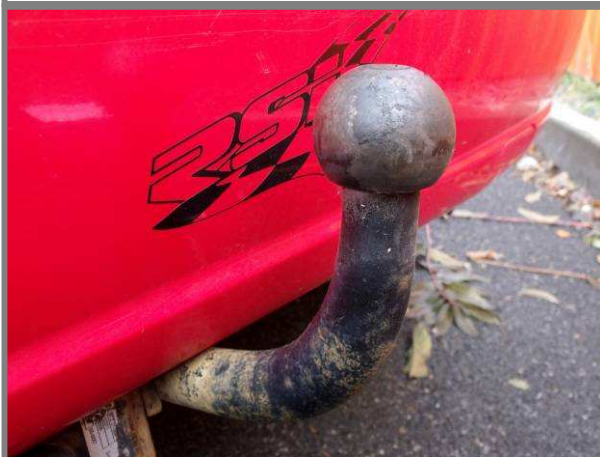
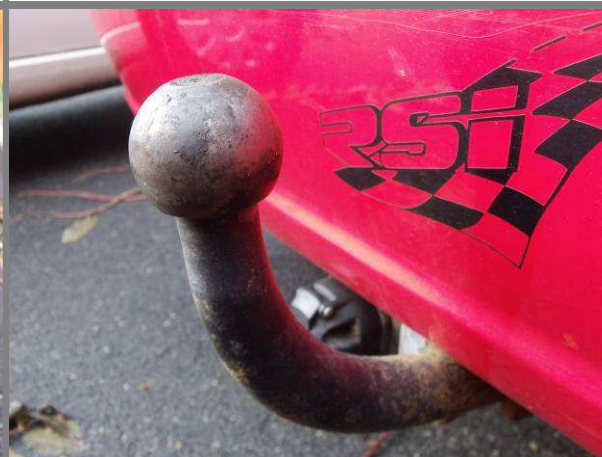
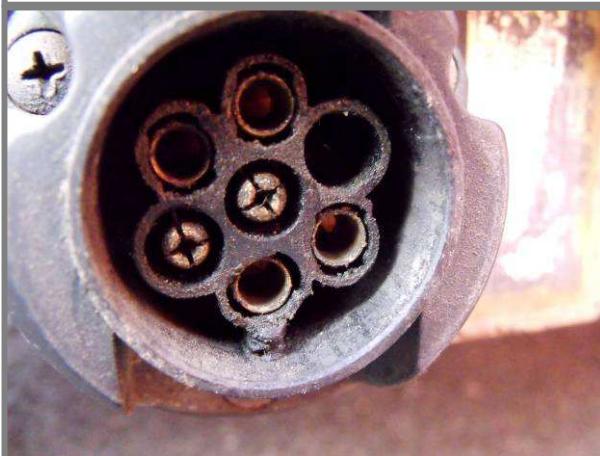
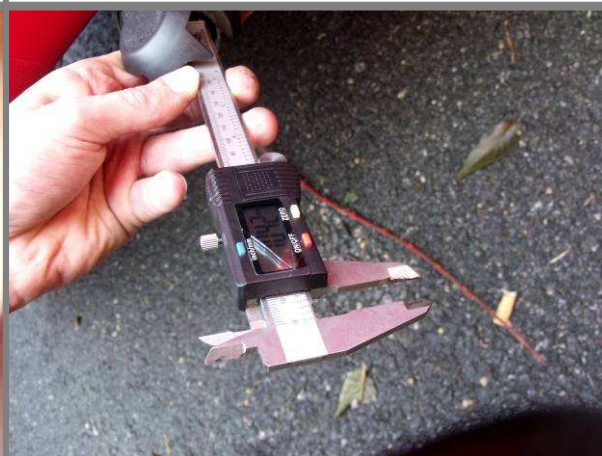
Výrobce	Typ vozidla	Registrační značka	Rok výroby	Stav počítadla km	Typ tažného zařízení
Škoda	Felicia	2B9 3018	1999	169 000	Hook
Ø podélný	Odchylka ISO	Ø příčný	Odchylka ISO	Ø podélný - Ø příčný	
49,70 mm	- 0,30 mm	49,70 mm	- 0,30 mm	0 mm	
<b>Poznámka</b> Uvolněný a zapadený kontaktní kolík zásuvky

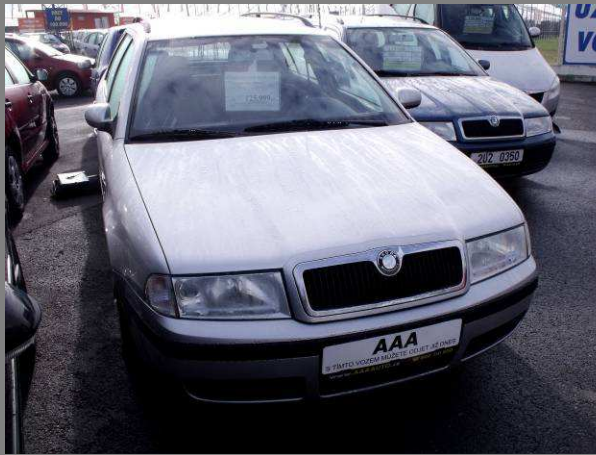
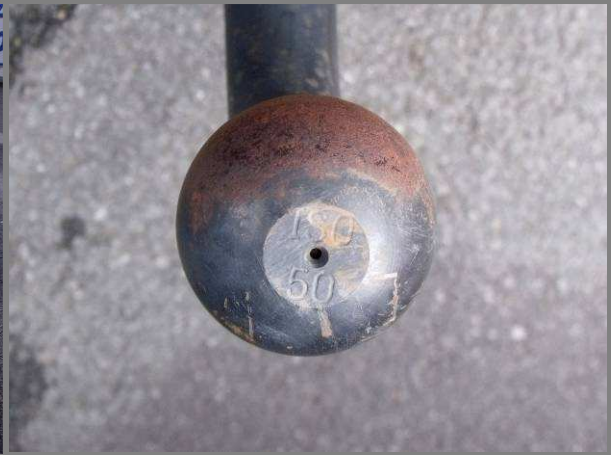
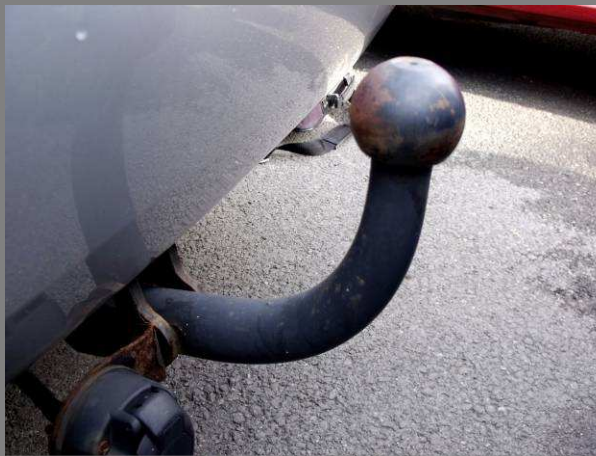
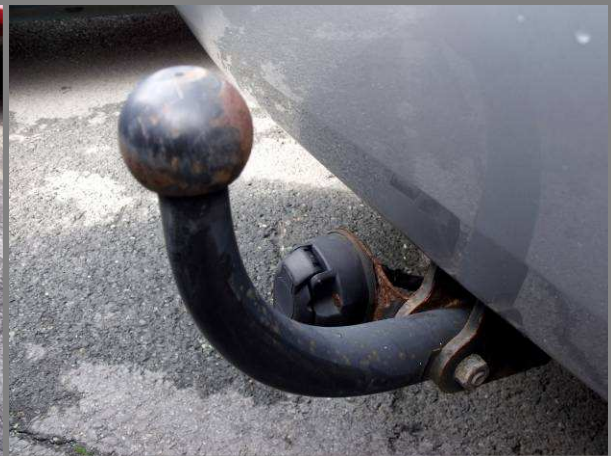
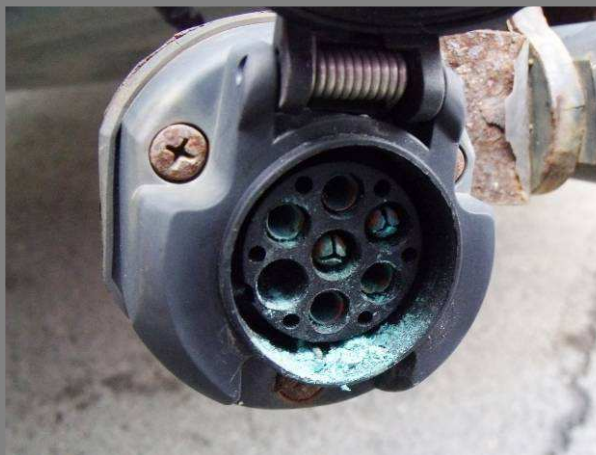
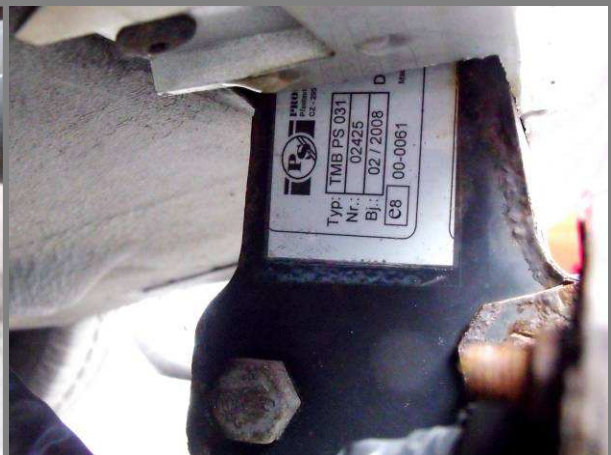
Výrobce	Typ vozidla	Registrační značka	Rok výroby	Stav počítadla km	Typ tažného zařízení
Škoda	Octavia	AAA	2002	neuveдено	PS
Ø podélný	Odchylka ISO	Ø příčný	Odchylka ISO	Ø podélný - Ø příčný	
49,80 mm	- 0,20 mm	49,83 mm	- 0,17 mm	-0,03 mm	
<b>Poznámka</b> Silně zoxidovaná zásuvka.

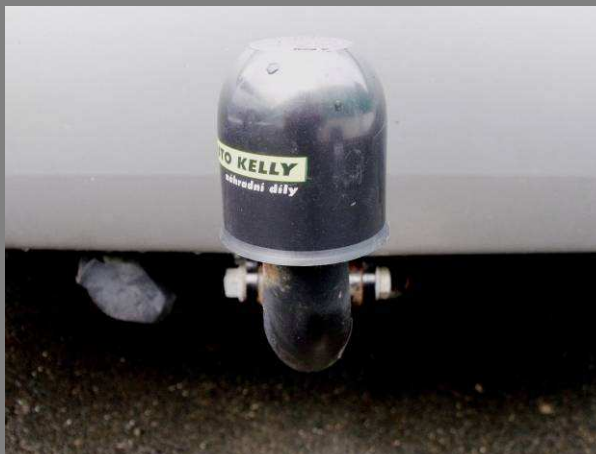
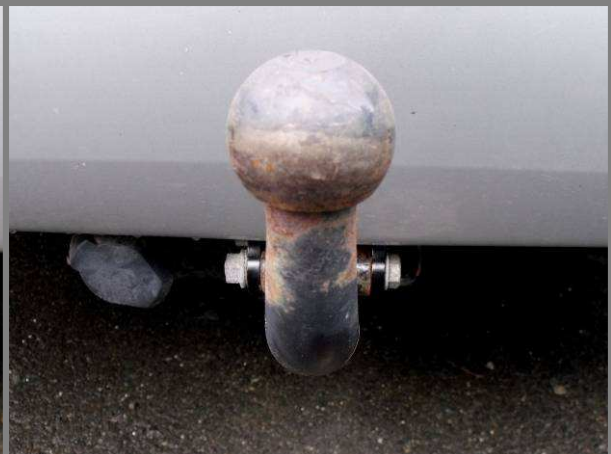
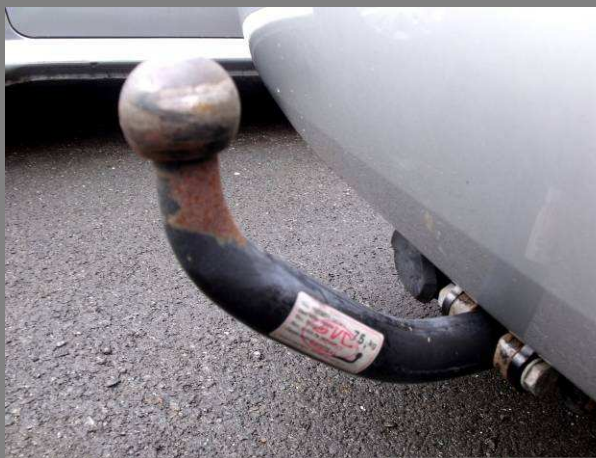
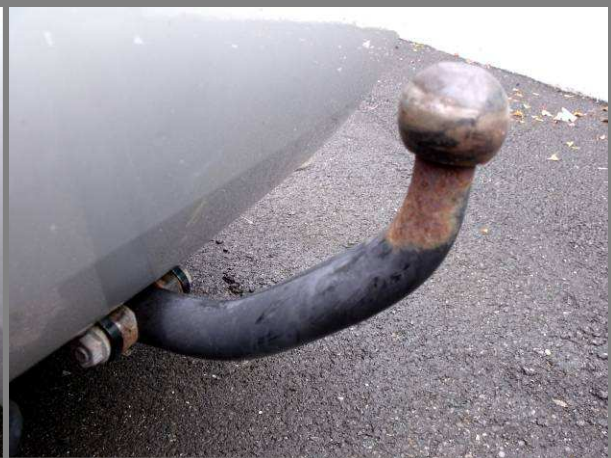
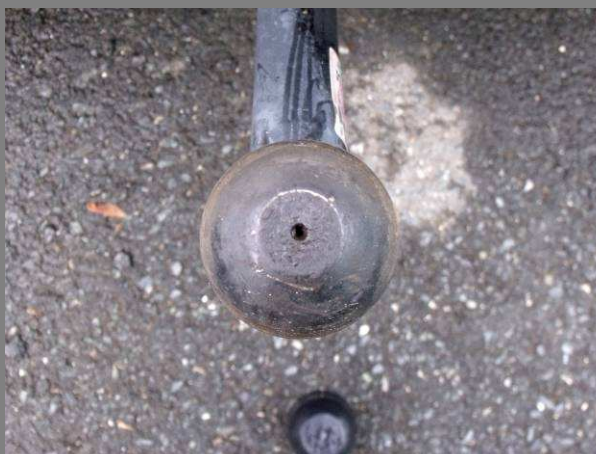
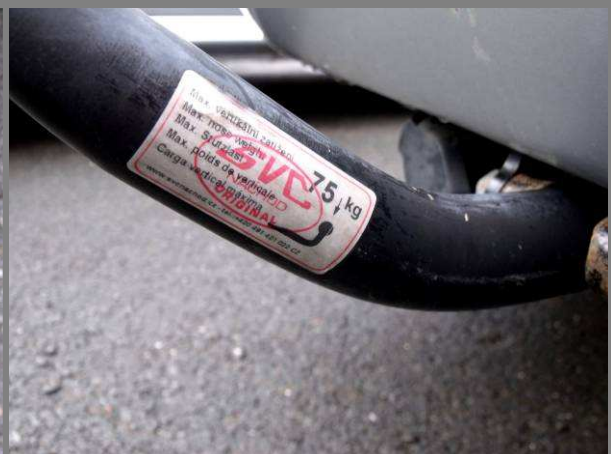
Výrobce	Typ vozidla	Registrační značka	Rok výroby	Stav počítadla km	Typ tažného zařízení
Škoda	Octavia	7B5 3962	2004	165 000	SVC Náchod
Ø podélný	Odchylka ISO	Ø příčný	Odchylka ISO	Ø podélný - Ø příčný	
48,31 mm	- 1,69 mm	48,35 mm	-1,65 mm	-0,04 mm	
<b>Poznámka</b> Nejmenší průměr tažné hlavice ze všech vzorků.

Měření byly zjištěny nevyhovující rozměry pouze u jednoho tažného zařízení. Malý průměr koule nebyl způsoben opotřebením, ale chybou ve výrobě.

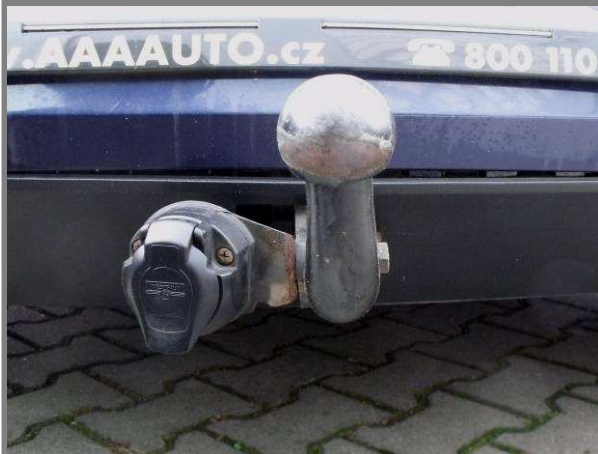
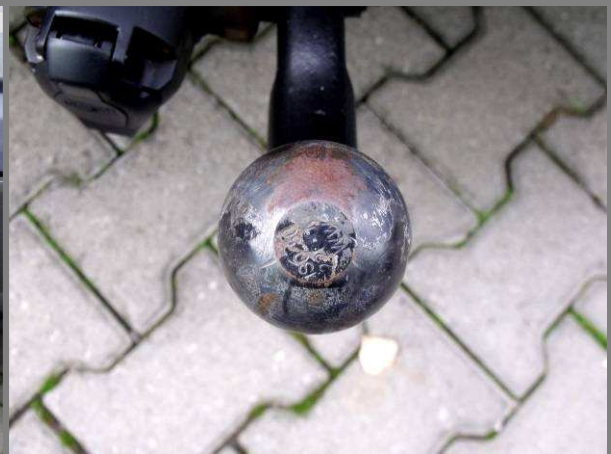
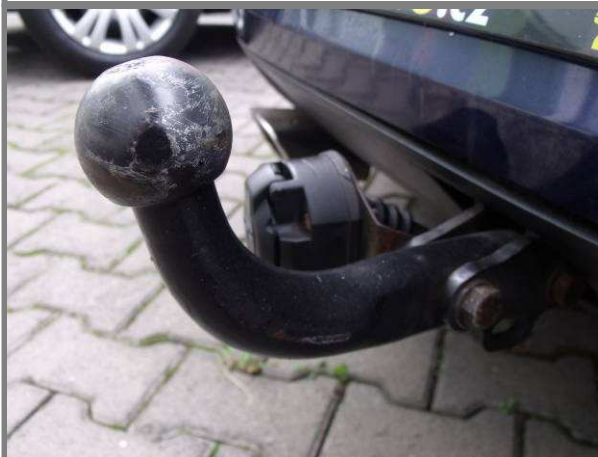
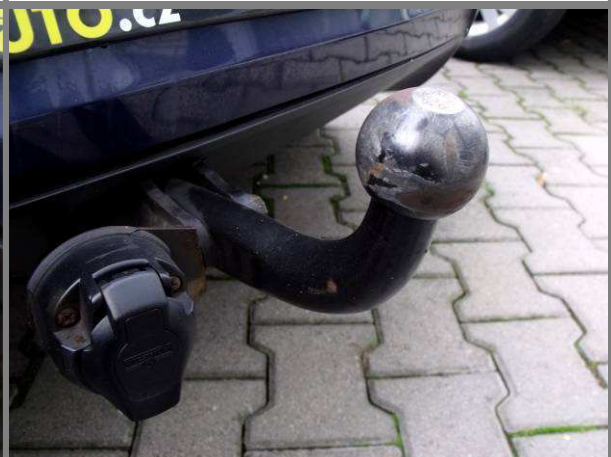
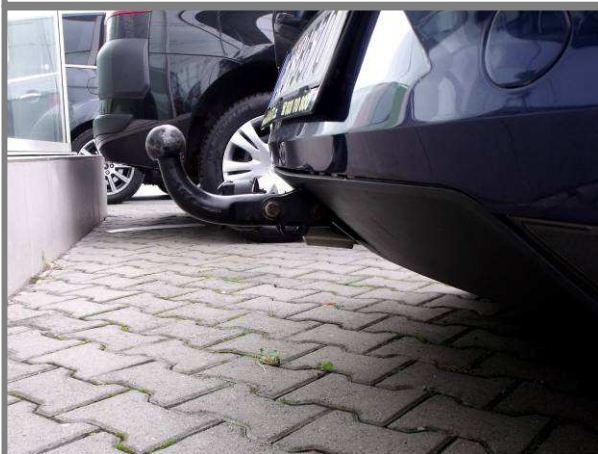
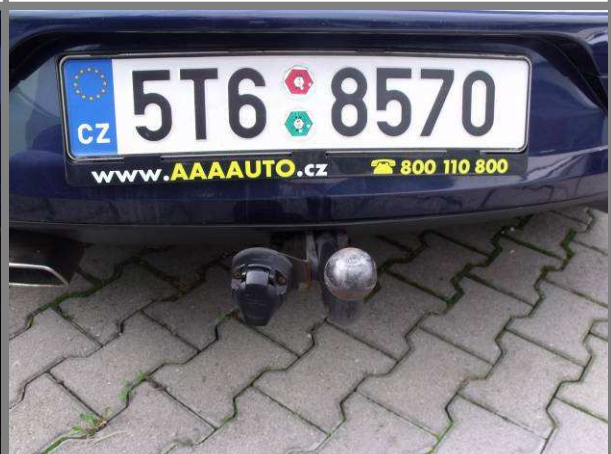
Výrobce	Typ vozidla	Registrační značka	Rok výroby	Stav počítadla km	Typ tažného zařízení
Seat	Altea	5T6 8570	2008	59 000	nezjištěno
Ø podélný	Odchylka ISO	Ø příčný	Odchylka ISO	Ø podélný - Ø příčný	
49, 81 mm	- 0,19 mm	49,88 mm	- 0,12 mm	- 0,07 mm	
<b>Poznámka</b> Vyosená hlavice tažného zařízení
