## ANALÝZA JÍZDY OSOBNÍHO VOZIDLA S PŘÍVĚSEM

PŘÍLOHA DIPLOMOVÉ PRÁCE

ČÁST B – TLAK V PNEUMATIKÁCH V ZÁVISLOSTI NA ZATÍŽENÍ PŘÍVĚSU

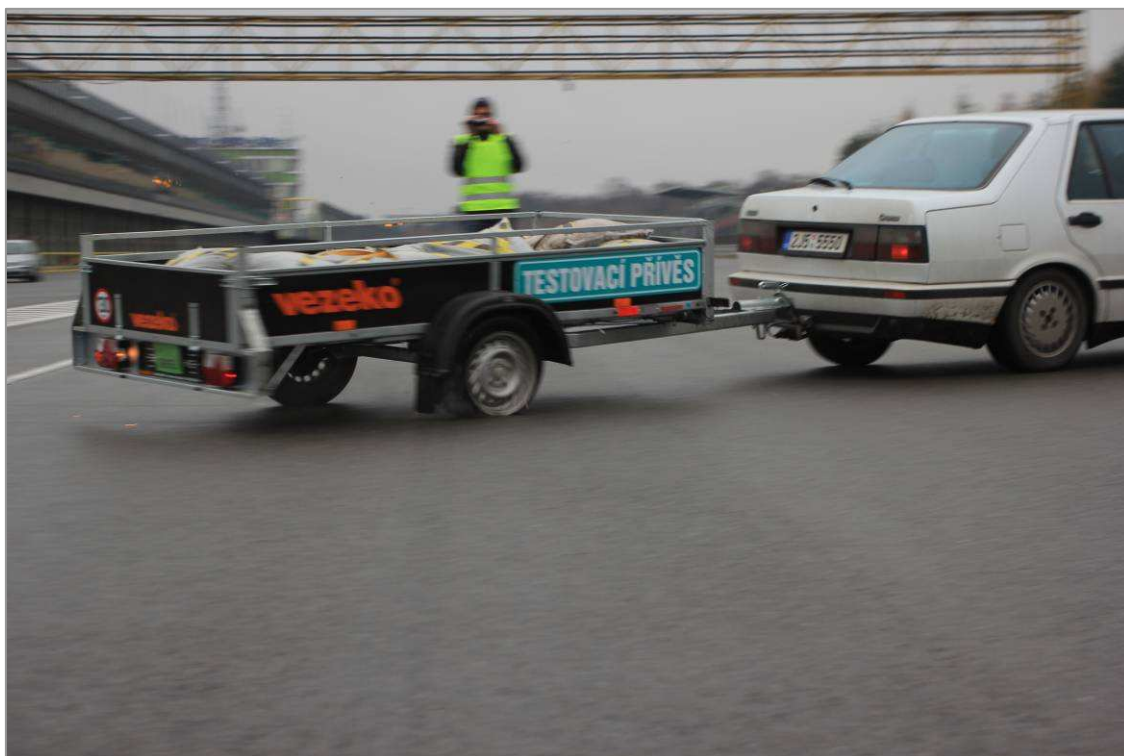
**Obr. B1** – Defekt kola přívěsu při otáčení

V reakci na defekt pneumatiky přetíženého (hmotnost nákladu 1000 kg) přívěsu otáčejícího se při měření na Masarykově okruhu bylo provedeno doplňující měření změny tlaku v pneumatikách a míře svislé deformace pneumatiky v závislosti na zatížení přívěsu.

K defektu při jízdách zkouškách na Masarykově okruhu došlo při dynamickém otáčení soupravy, kdy souprava akcelerovala již při otáčení, které následovalo hned po rozjetí z místa. Těsně před tímto jízdám úkonem byl v pneumatice naměřen tlak cca 225 kPa, přívěs byl zatížen nákladem o hmotnosti 1000 kg. Výrobcem předepsaný tlak, uvedený i na štítku blatníku, je 230 kPa.

Při defektu vznikla na vozovce povrchová dřecí stopa, kdy došlo k setření živého pojiva z kameniva, nikoliv vydrolení kameniva z povrchu. Tato stopa neměla negativní dopad na kvalitu povrchu.

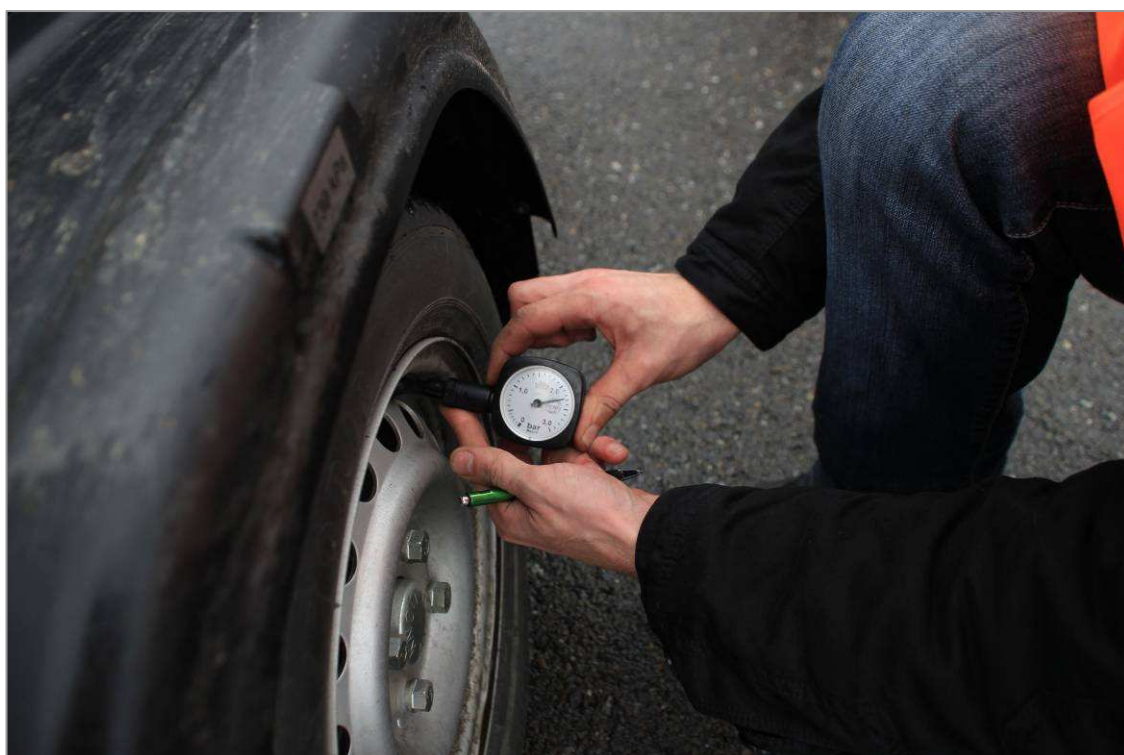
**Obr. B2** – Měření tlaku před defektem – tlak 225 kPa

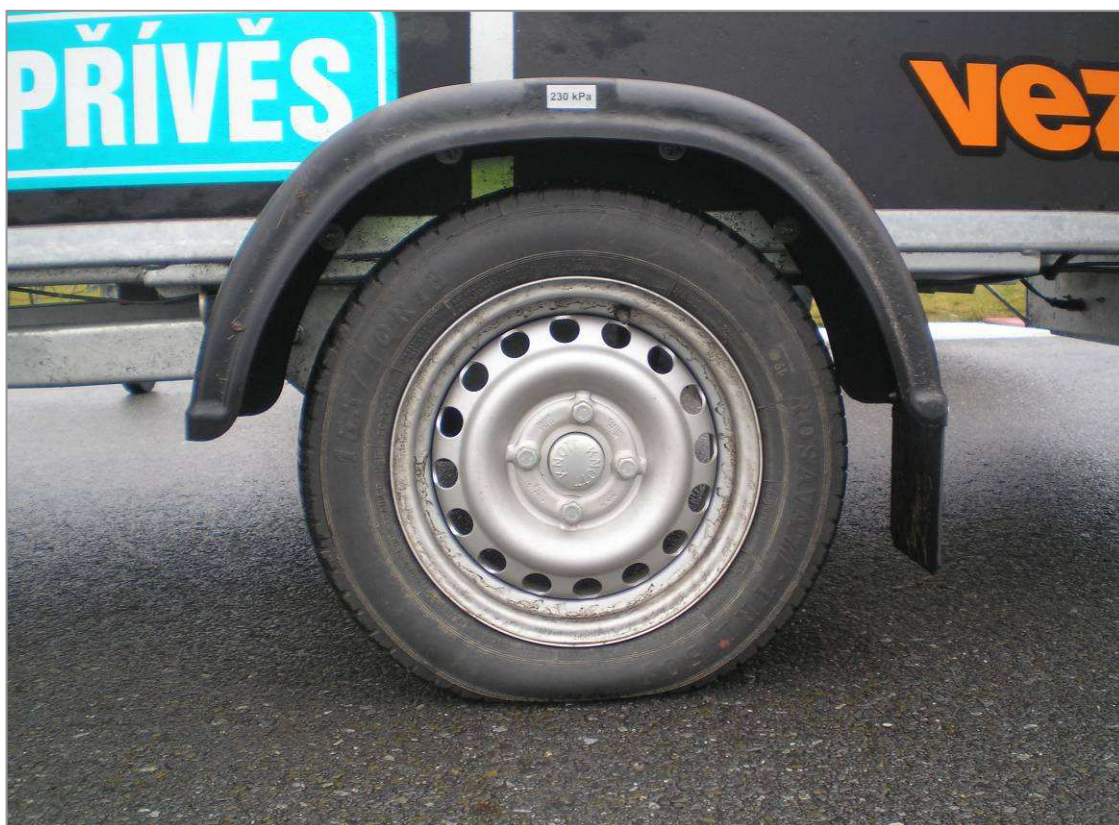
**Obr. B3** – *Deformace pneumatiky zatížením*

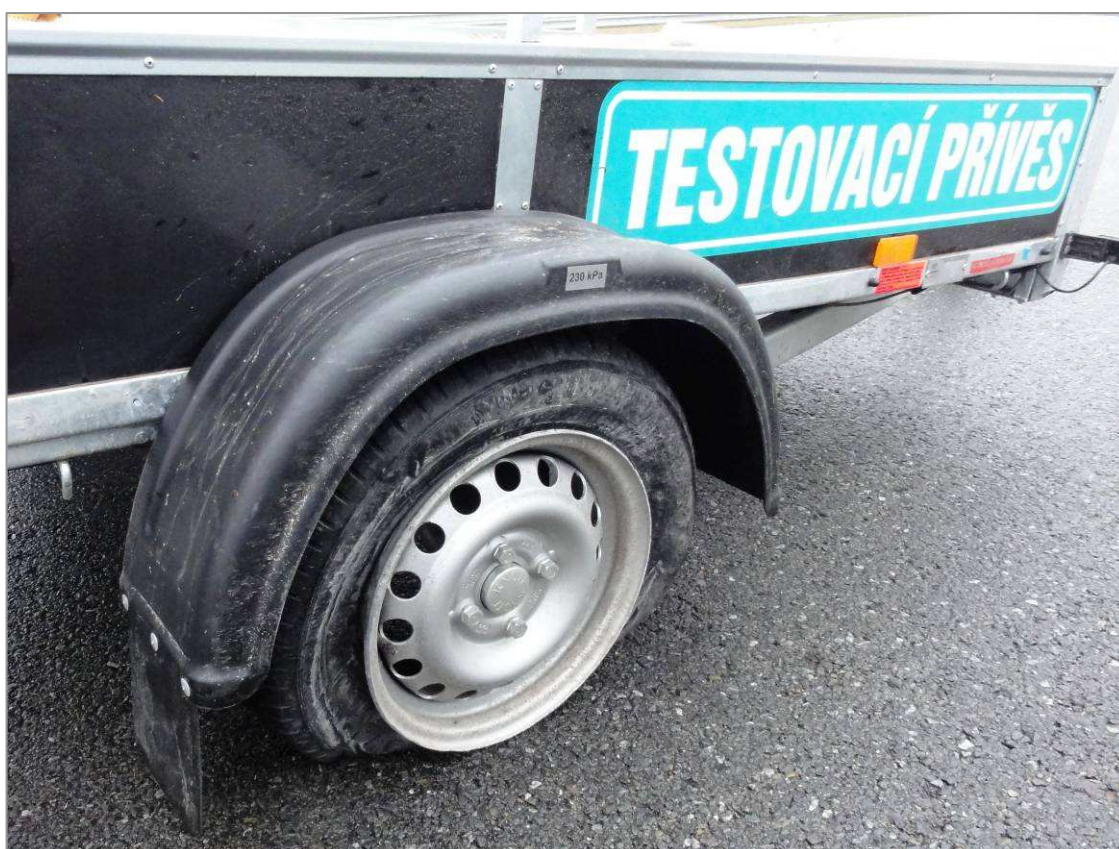
**Obr. B4** – *Znehodnocený disk a plášť po defektu*

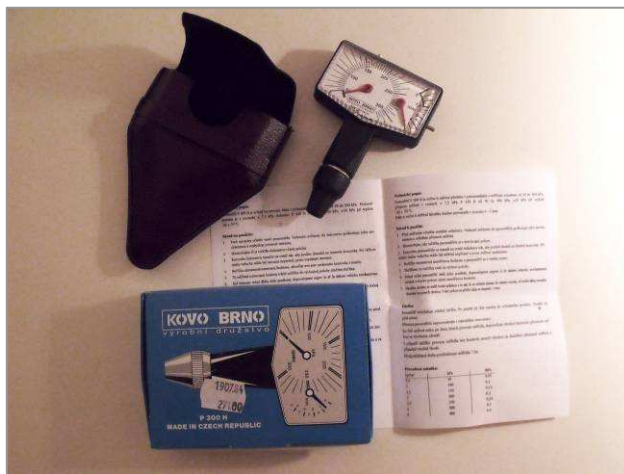
**Obr. B5 – Pneuměřič P 300 H**

Pro tento účel byl zvolen přívěs Agados NP6 s pneu Rosava BC 11 165/70/R13 a měřidlo Kovo Brno Pneuměřič P 300 H, s výrobcem udávanou přesností  $\pm 7,5$  kPa při  $-20$  až  $50$  °C. Teplota vzduchu při měření byla přibližně  $20$  °C.

**Měřidlo Kovo Brno Pneuměřič P 300 H, výrobcem udávaná přesnost  $\pm 7,5$  kPa při -20 až 50 °C**

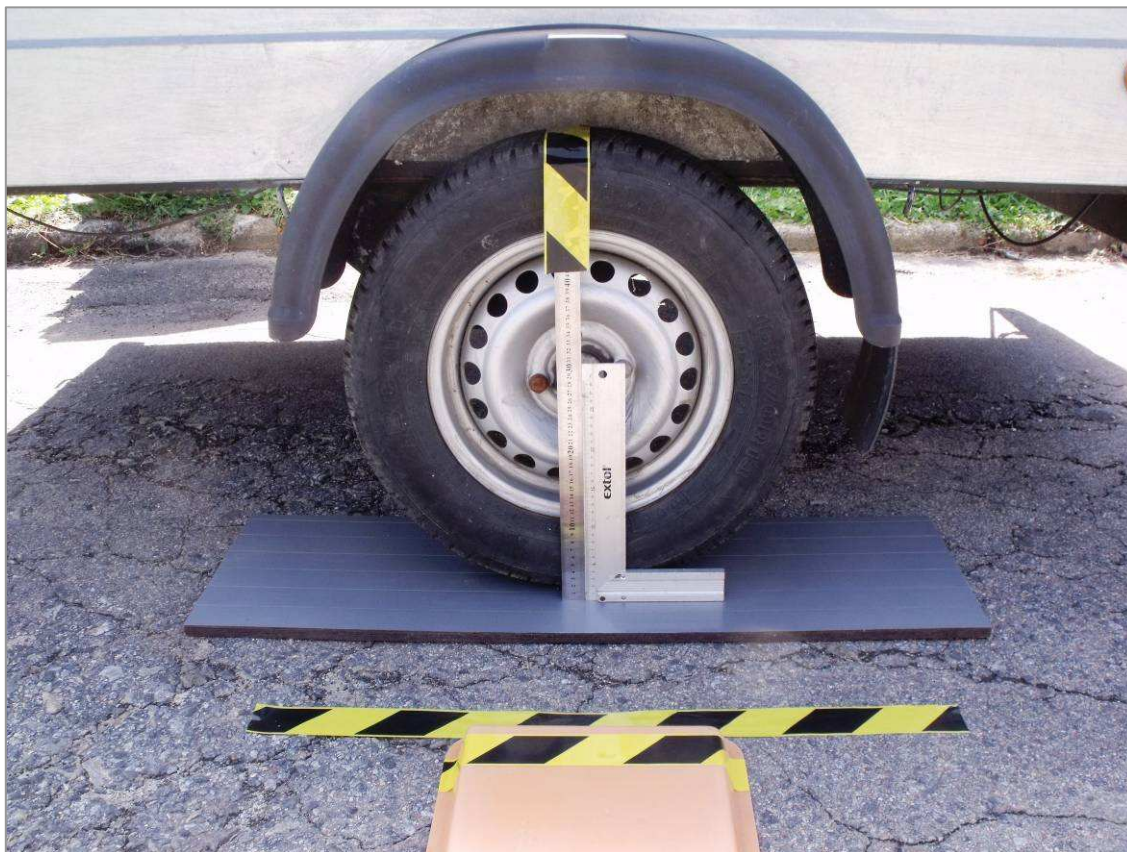
**Obr. B6 – Pohled na měřené kolo**

Pneumatika přívěsu byla podložena deskou z voděvzdorné překližky tvořící rovinu, která byla pro zvýšení kontrastu fotografií polepena stříbrnou pevnostní páskou. Svisle k pneumatice bylo volně připevněno ocelové měřítko, svislost byla kontrolována úhelníkem.

Měření probíhalo při huštění pneumatiky na hodnotu udávanou výrobcem, tj.  $230$  kPa, a pro podhuštění a přehuštění o  $100$  kPa, tj.  $130$  a  $330$  kPa. Deformace pneumatiky byla focena z pevné podložky z linie označené šrafovanou lepicí páskou.

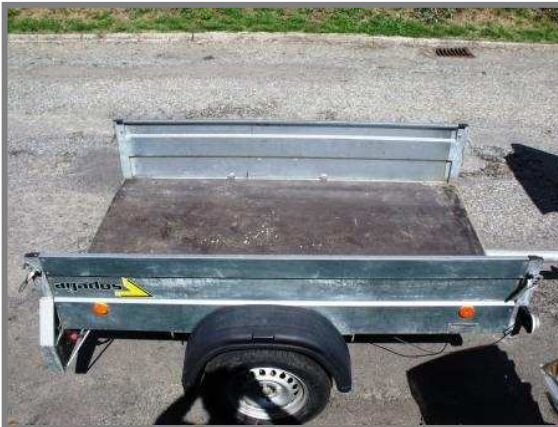
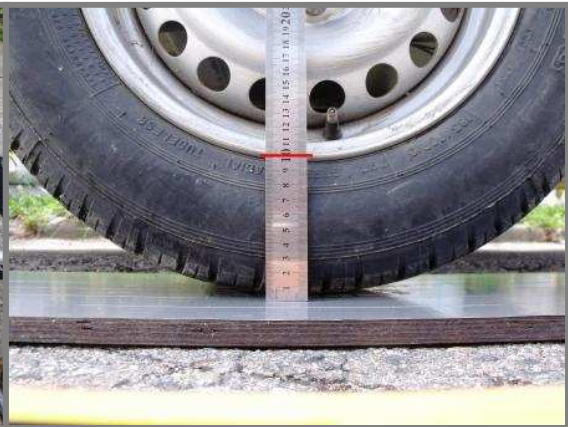
**Obr. B9 – 330 kPa 0 kg**

| zatížení mn [kg] | tlak L [kPa] | tlak P [kPa] | průměr p LP[kPa] | měřítka [mm] | svislá deformace pneu [mm] |
|---|---|---|---|---|---|
| 0 | 330 | 330 | 330 | 99,50 | 0,00 |

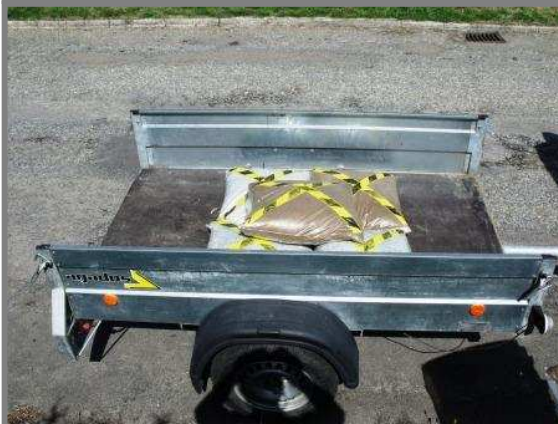
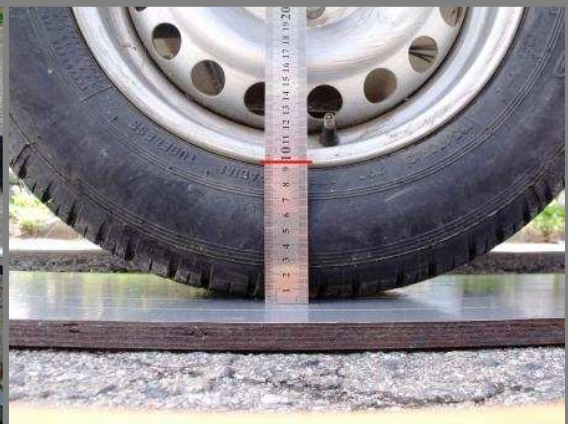
**Obr. B11 – 330 kPa 250 kg**

| zatížení mn [kg] | tlak L [kPa] | tlak P [kPa] | průměr p LP[kPa] | měřítka [mm] | svislá deformace pneu [mm] |
|---|---|---|---|---|---|
| 250 | 330 | 330 | 330 | 94,00 | 5,50 |

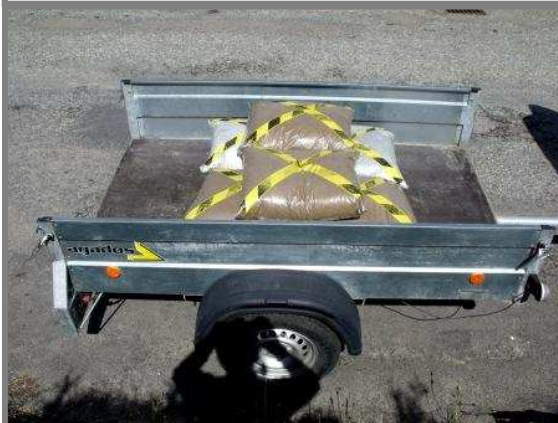
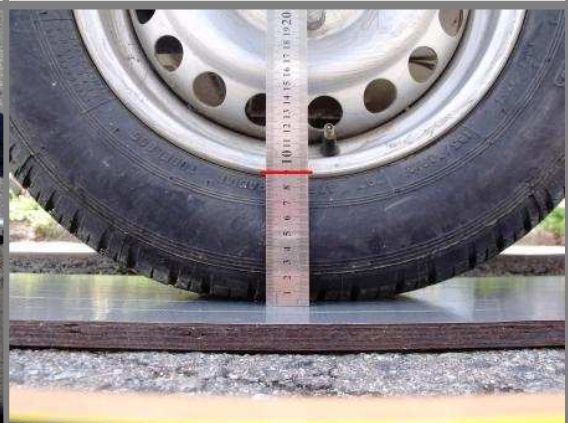
**Obr. B13 – 330 kPa 500 kg**

| zatížení mn [kg] | tlak L [kPa] | tlak P [kPa] | průměr p LP[kPa] | měřítka [mm] | svislá deformace pneu [mm] |
|---|---|---|---|---|---|
| 500 | 330 | 330 | 330 | 89,00 | 10,50 |

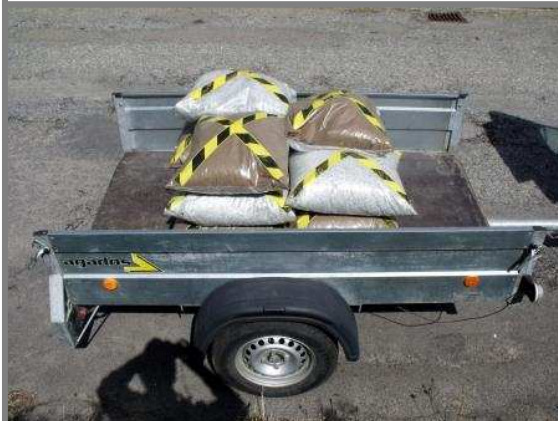
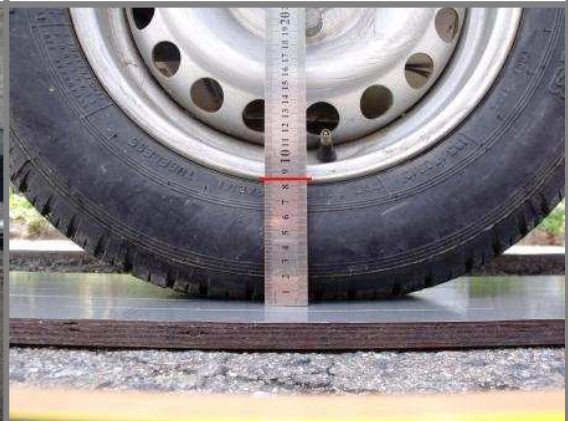
**Obr. B15 – 330 kPa 750 kg**

| zatížení mn [kg] | tlak L [kPa] | tlak P [kPa] | průměr p LP[kPa] | měřítka [mm] | svislá deformace pneu [mm] |
|---|---|---|---|---|---|
| 750 | 335 | 335 | 335 | 84,00 | 15,50 |

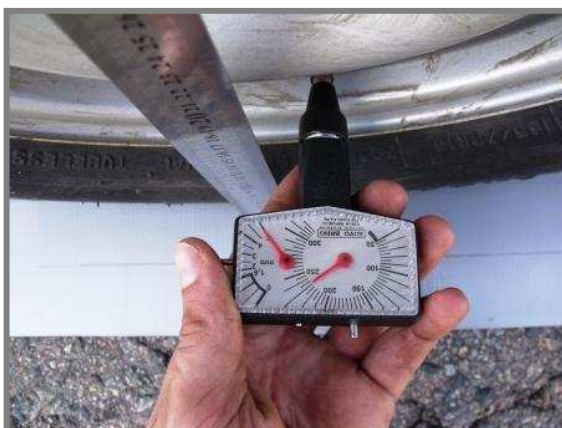
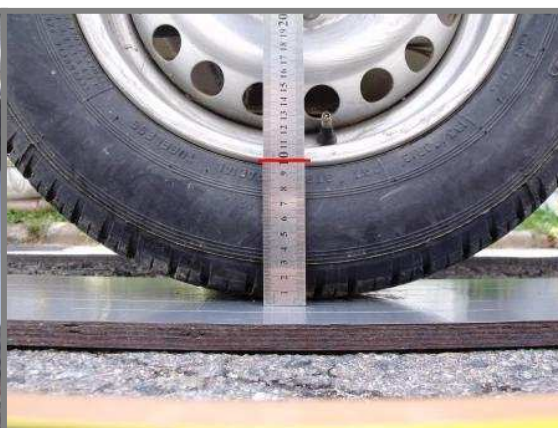
**Obr. B17 – 230 kPa 0 kg**

| zatížení mn [kg] | tlak L [kPa] | tlak P [kPa] | průměr p LP[kPa] | měřítka [mm] | svislá deformace pneu [mm] |
|---|---|---|---|---|---|
| 0 | 230 | 230 | 230 | 98,00 | 0,00 |

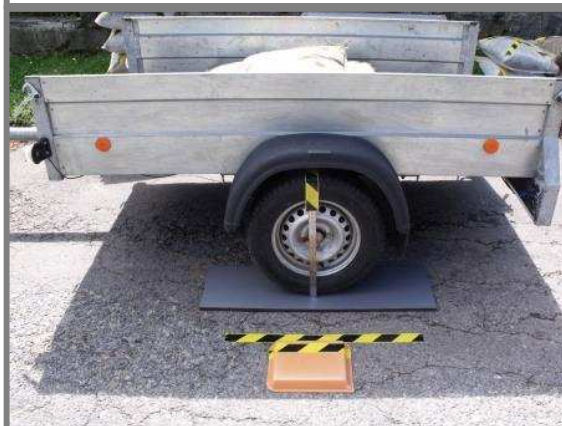
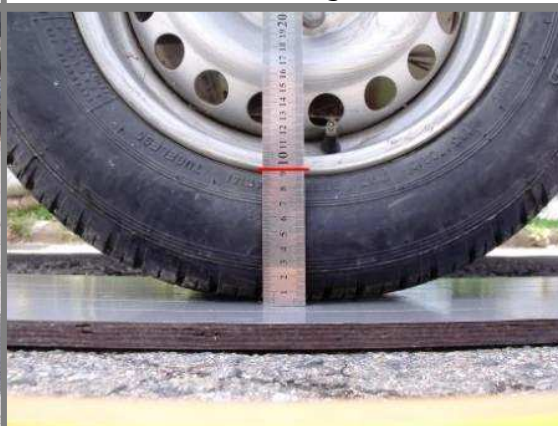
**Obr. B19 – 230 kPa 250 kg**

| zatížení mn [kg] | tlak L [kPa] | tlak P [kPa] | průměr p LP[kPa] | měřítka [mm] | svislá deformace pneu [mm] |
|---|---|---|---|---|---|
| 250 | 232 | 232 | 232 | 92,00 | 6,00 |

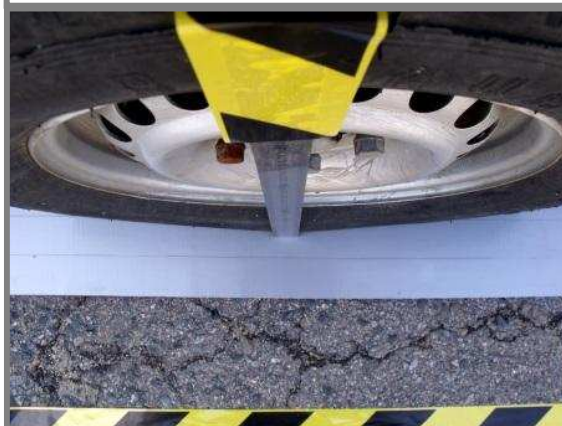
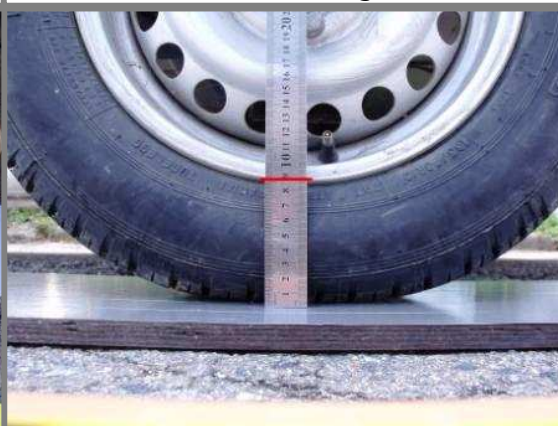
**Obr. B21 – 230 kPa 500 kg**

| zatížení mn [kg] | tlak L [kPa] | tlak P [kPa] | průměr p LP[kPa] | měřítka [mm] | svislá deformace pneu [mm] |
|---|---|---|---|---|---|
| 500 | 237 | 235 | 236 | 86,50 | 11,50 |

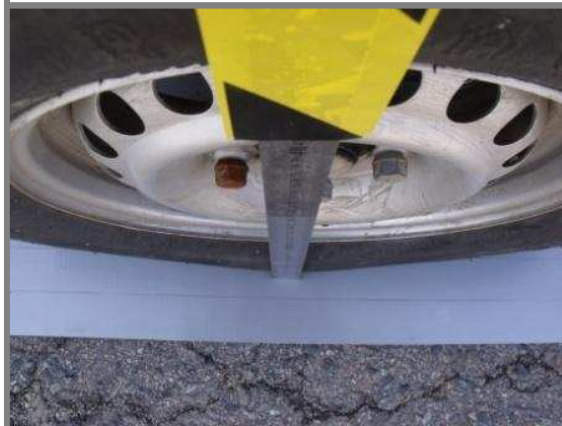
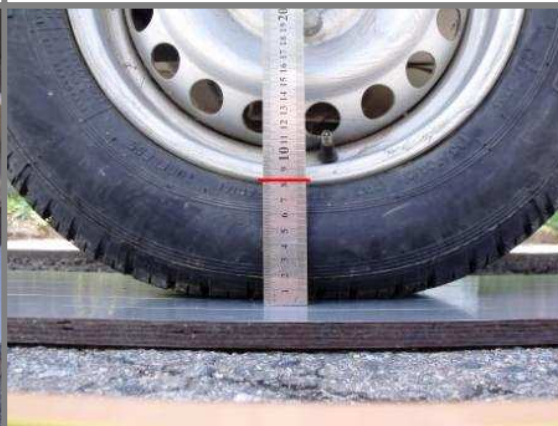
**Obr. B23 – 230 kPa 750 kg**

| zatížení mn [kg] | tlak L [kPa] | tlak P [kPa] | průměr p LP[kPa] | měřítka [mm] | svislá deformace pneu [mm] |
|---|---|---|---|---|---|
| 750 | 250 | 240 | 245 | 81,50 | 16,50 |

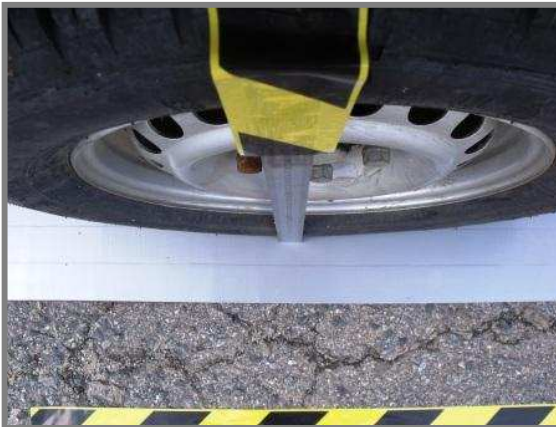
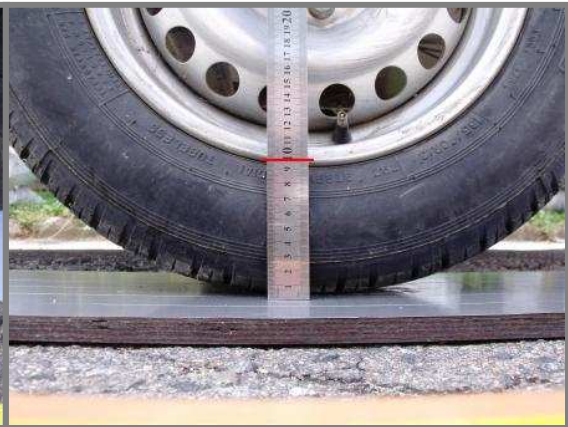
**Obr. B25 – 130 kPa 0 kg**

| zatížení mn [kg] | tlak L [kPa] | tlak P [kPa] | průměr p LP[kPa] | měřítka [mm] | svislá deformace pneu [mm] |
|---|---|---|---|---|---|
| 0 | 130 | 130 | 130 | 95,50 | 0,00 |

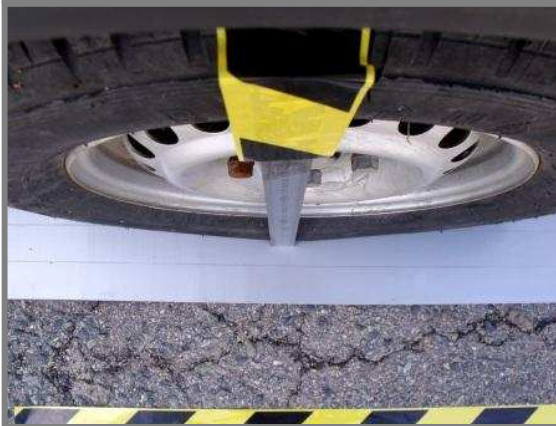
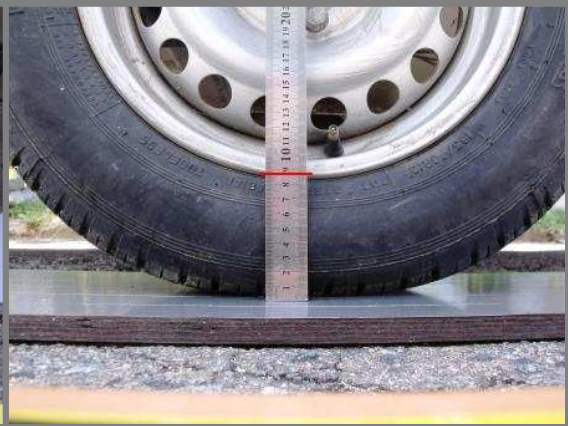
**Obr. B27 – 130 kPa 250 kg**

| zatížení mn [kg] | tlak L [kPa] | tlak P [kPa] | průměr p LP[kPa] | měřítka [mm] | svislá deformace pneu [mm] |
|---|---|---|---|---|---|
| 250 | 135 | 135 | 135 | 86,50 | 9,00 |

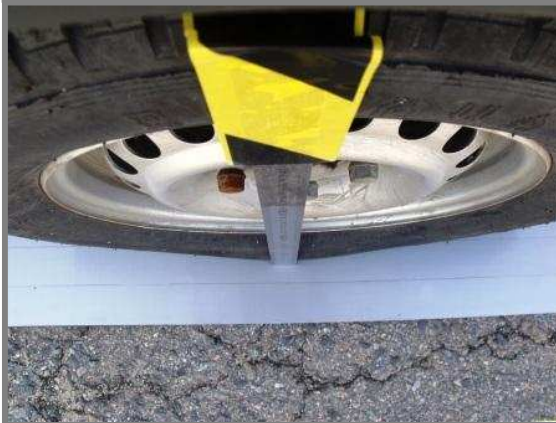
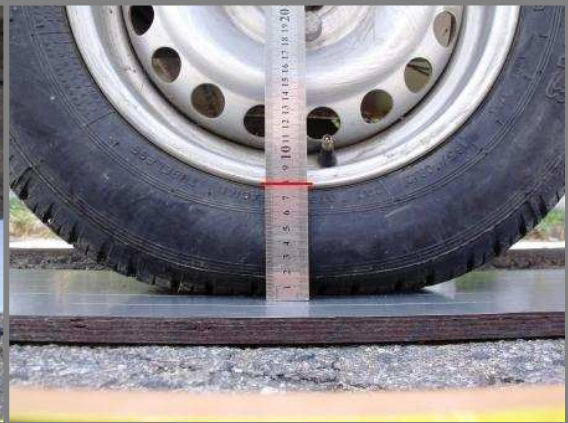
**Obr. B29 – 130 kPa 500 kg**

| zatížení mn [kg] | tlak L [kPa] | tlak P [kPa] | průměr p LP[kPa] | měřítka [mm] | svislá deformace pneu [mm] |
|---|---|---|---|---|---|
| 500 | 137 | 135 | 136 | 78,00 | 17,50 |

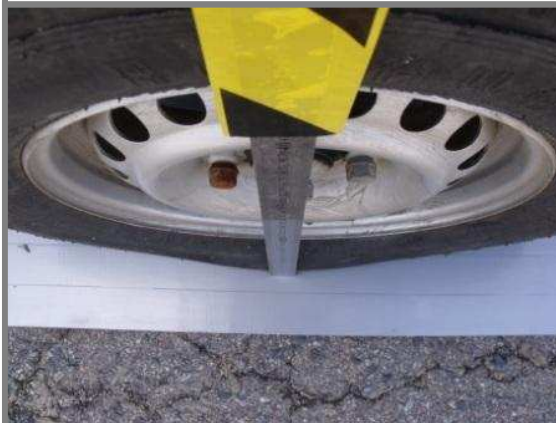
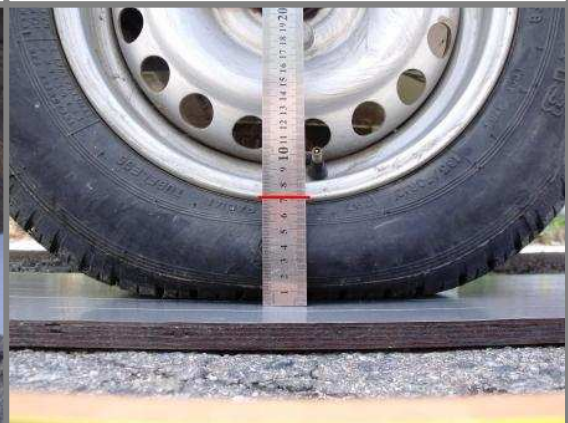
**Obr. B31 – 130 kPa 750 kg**

| zatížení mn [kg] | tlak L [kPa] | tlak P [kPa] | průměr p LP[kPa] | měřítka [mm] | svislá deformace pneu [mm] |
|---|---|---|---|---|---|
| 750 | 140 | 137 | 139 | 70,50 | 25,00 |
