ANALÝZA JÍZDY OSOBNÍHO VOZIDLA S PŘÍVĚSEM

PŘÍLOHA DIPLOMOVÉ PRÁCE

ČÁST C – PRŮBĚH TECHNICKÉ KONTROLY BRZDĚNÉHO PŘÍVĚSU

Brzděný přívěs Agados VZ 30 B1 byl přistaven v soupravě s osobním automobilem BMW 730i ke kompletní technické prohlídce na přání zákazníka v STK Dekra Automobil a.s., Opavská 8, Brno. Zkoušku technické způsobilosti provedl zástupce vedoucího Bc. Marek Čermák.

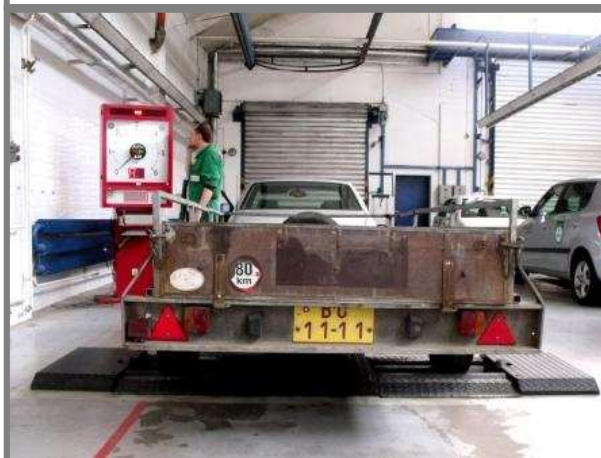
Obr. C6 – Část RZ není viditelná

Vážná (B) – 0.1.3.3 Nepovolená úprava (např. zmenšení rozměrů) tabulky registrační značky.

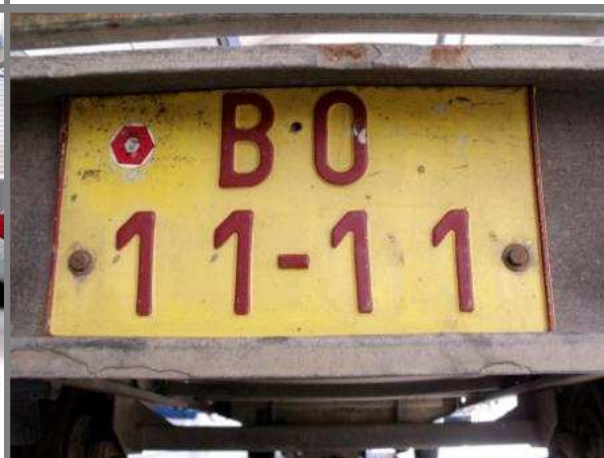
Obr. C7 – Odstraněná horní část RZ

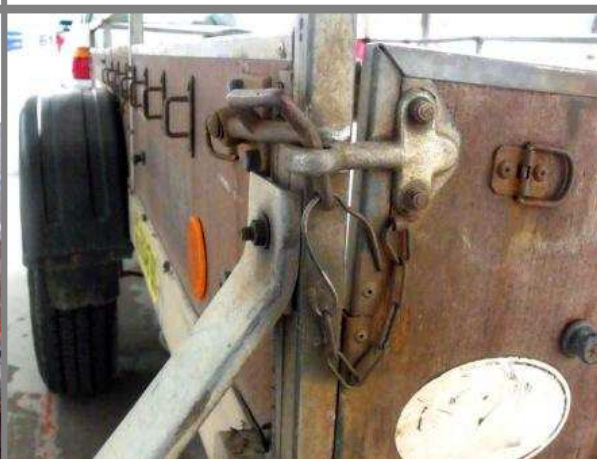
Obr. C11 – Uvolněná bočnice

Lehké (A) – 6.2.11.2.1 Upevnění čela nebo sloupků valníkové karoserie nákladního prostoru je uvolněné.

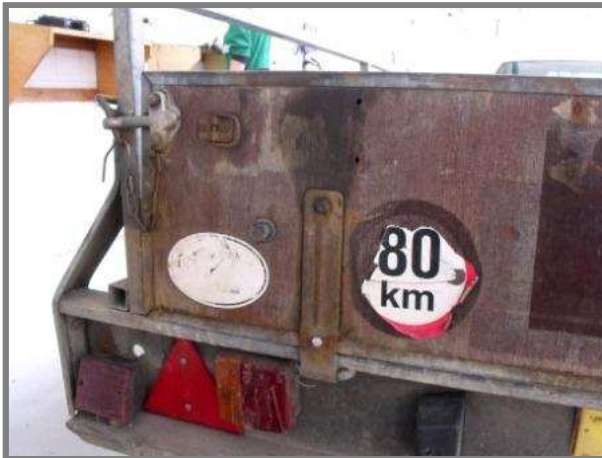
Obr. C12 – Poškozená označení

- Lehké (A) – 7.13.2.1 Označení nebo nápisy na vozidle jsou částečně poškozené, avšak jsou čitelné a plní svoji funkci.
- Vážné (B) – 7.6.1.2 Vozidlo není vybaveno stanoveným minimálním počtem zakládacích klínů ke kolům nebo zakládací klín neodpovídá požadavkům nebo je poškozen natolik, že neplní svoji funkci.

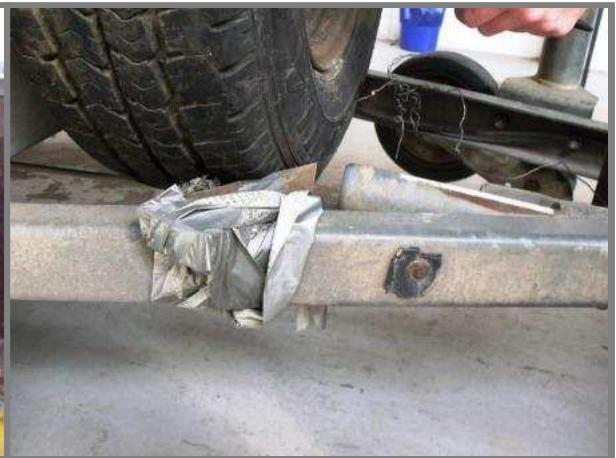
Obr. C13 – Chybějící zakládací klíny

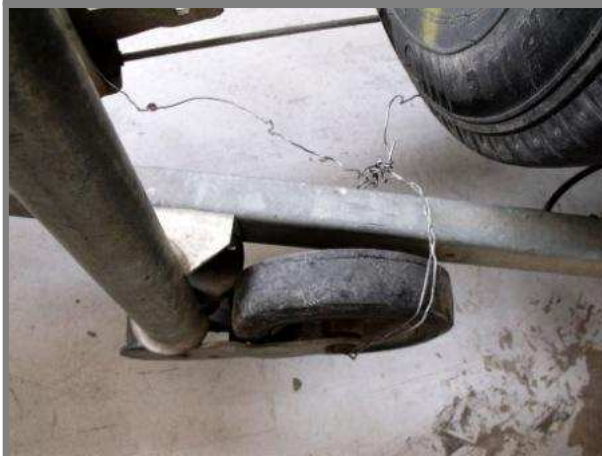
Obr. C14 – Drátem uchycené man. kolečko

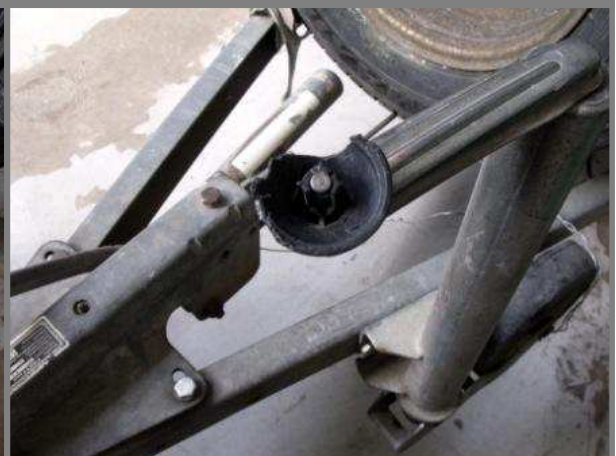
Obr. C15 – Poškozená rukojeť man. kolečka

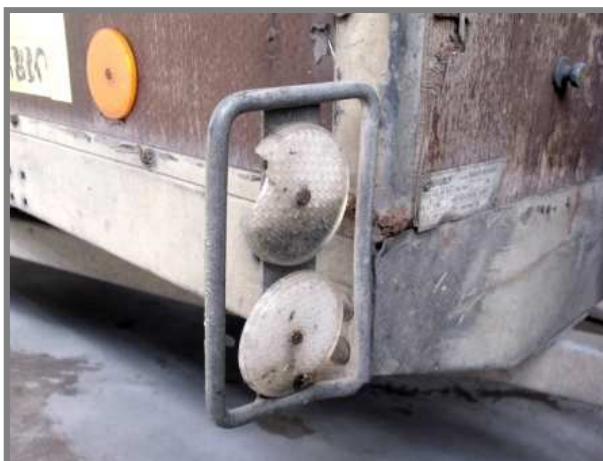
Obr. C18 – *Chybějící obrysové svítilny*

Vážné (B) – 4.2.3.1.1 Vozidlo není vybaveno některými předepsanými obrysovými svítilnami.

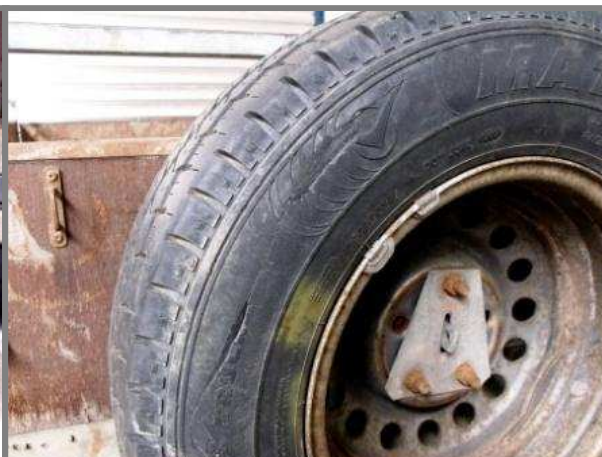
Obr. 28 – Poškozený plášť rezervního kola

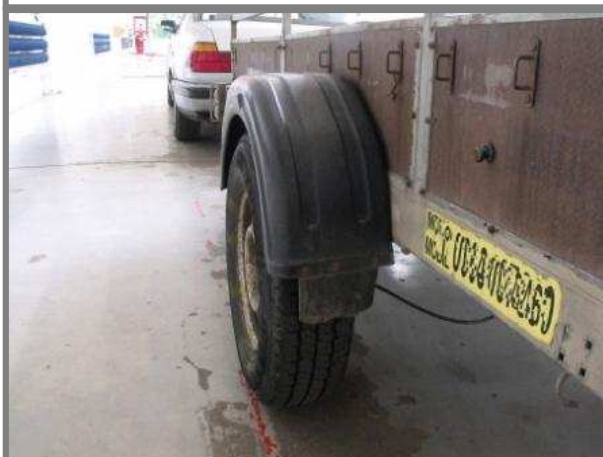
Obr. 29 – Nedostatečná velikost zástěrky

Vážné (B) - 6.2.10.1.2 Zástěrka / zařízení proti rozstříku s pohlčováním energie, je-li vyžadováno, chybí nebo neplní svoji funkci.

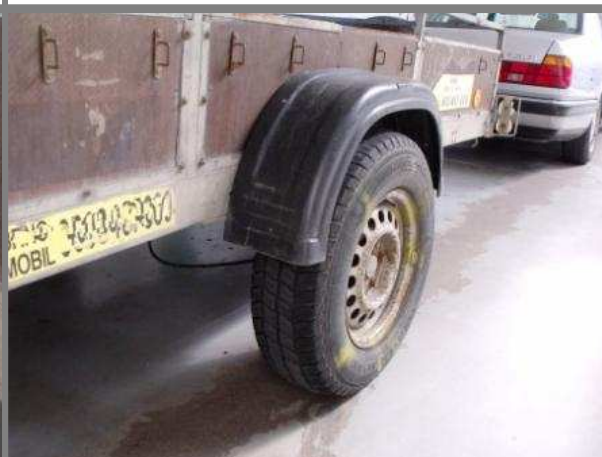
Obr. C30 – Chybějící zástěrka

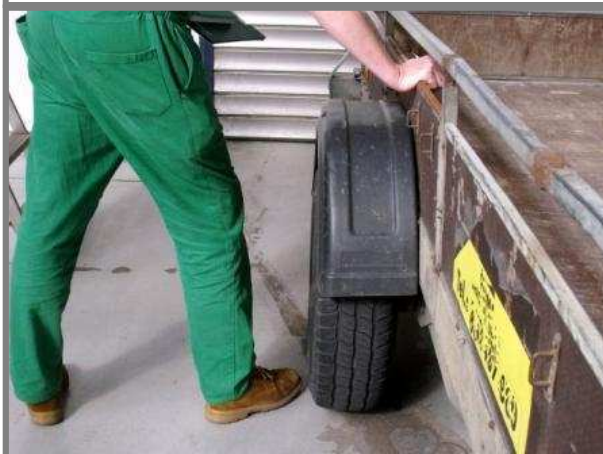
Obr. C31 – Nelícující blatník

Lehké (A) - 6.2.10.2.1 Na vozidle je kryt kola / blatník uvolněný nebo poškozený, ale tato závada nemá vliv na spolehlivost jejich upevnění nebo funkci.

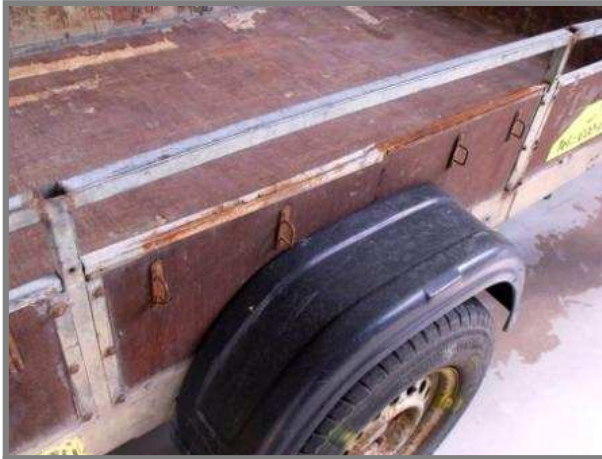
Obr. C33 – *Ostrá hrana mimo obrys*

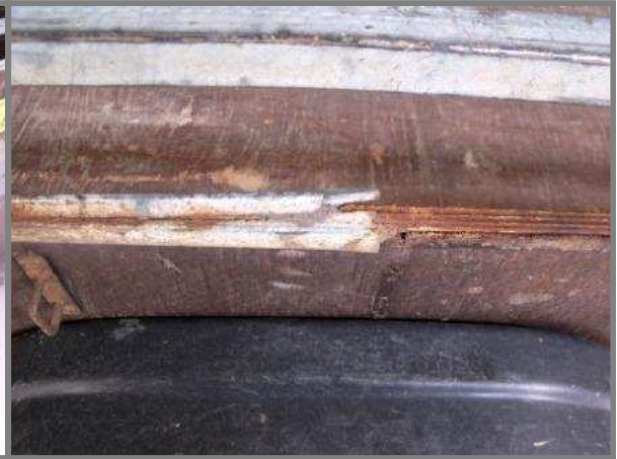
Obr. C34 – *Detail poškozené kovové hrany*

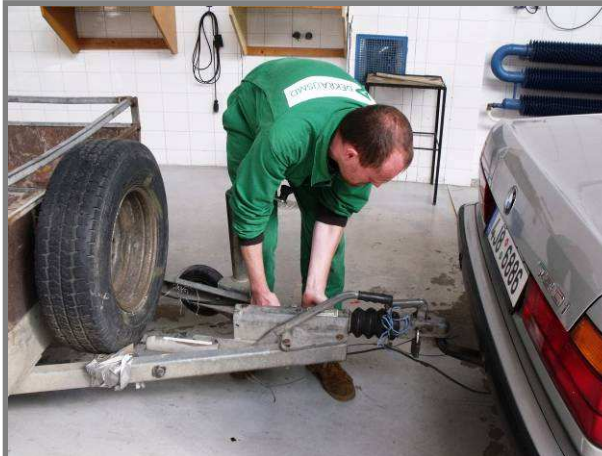
Obr. C39 – Kontrola nadměrné vůle ve spoj. zařízení

- kontrola nadměrné vůle ve spojovacím zařízení svislým tahem a tlakem na mechanismus

Subjektivní metodu zkoušky nadměrné vůle ve spojovacím zařízení by bylo vhodné doplnit např. zkouškou za pomoci vhodného etalonu opotřebené spojovací koule a měřením průměru koule tažného zařízení.

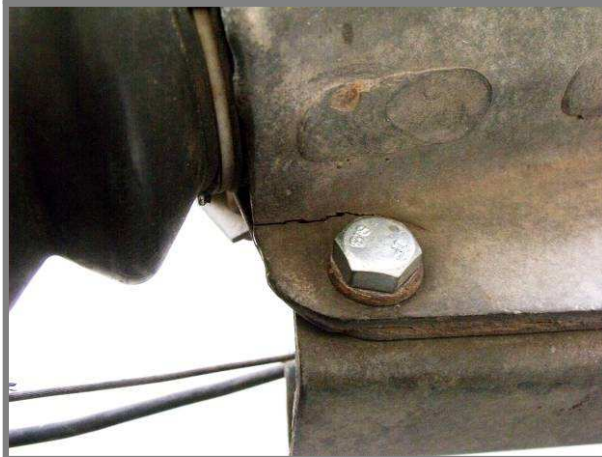
Obr. C43 – Prasklina v těle nájezdové brzdy

Nebezpečné (C) - prasklina v těle nájezdové brzdy.

(Pozn.: V protokolu není zanesena, patrně byla opomenuta při zadávání dat do PC – byla však vytknuta a klasifikována ústně při prohlídce.)

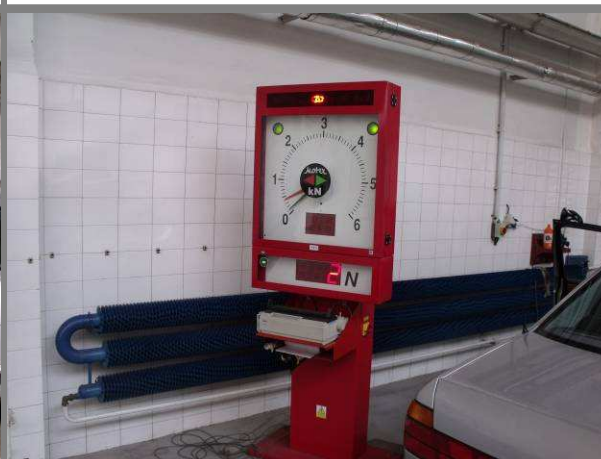
Obr. C47 – Blokující kolo po odbrzdění

Nebezpečné (C) – 1.1.18.1.3 Zadření mechanismu ovládání pák brzdových klíčů způsobuje, že při odbrzdění se nevrací některý brzdový klíč do původní polohy a kolo trvale přibrzdí.

Podle zjištění z dalších stanic technické kontroly se průběh technických kontrol přívěsů (O1, O2) liší na jednotlivých pracovištích prakticky jen v metodě zkoušení účinnosti brzd. Některé stanice nezkouší účinek brzd na válcové zkušební, ale postačuje jim přívěs zabrzdit ruční pákou zajišťovací brzdy a se soupravou popojet. Blokující kola přívěsu jsou pro ně jasné znamení o dostatečném brzděném účinku a např. zadřený mechanismus ovládání pák brzdových klíčů, klasifikovaný jako nebezpečná závada, by takto nebyl zjištěn.
